Egelbruggetjes

Praktij kraadsel door Erwin Al en Ido Borkent met dank aan Edwin Raap van Rijksdienst Cultureel Erfgoed (RCE) voor het idee en de oplossing van dit praktij kraadsel.

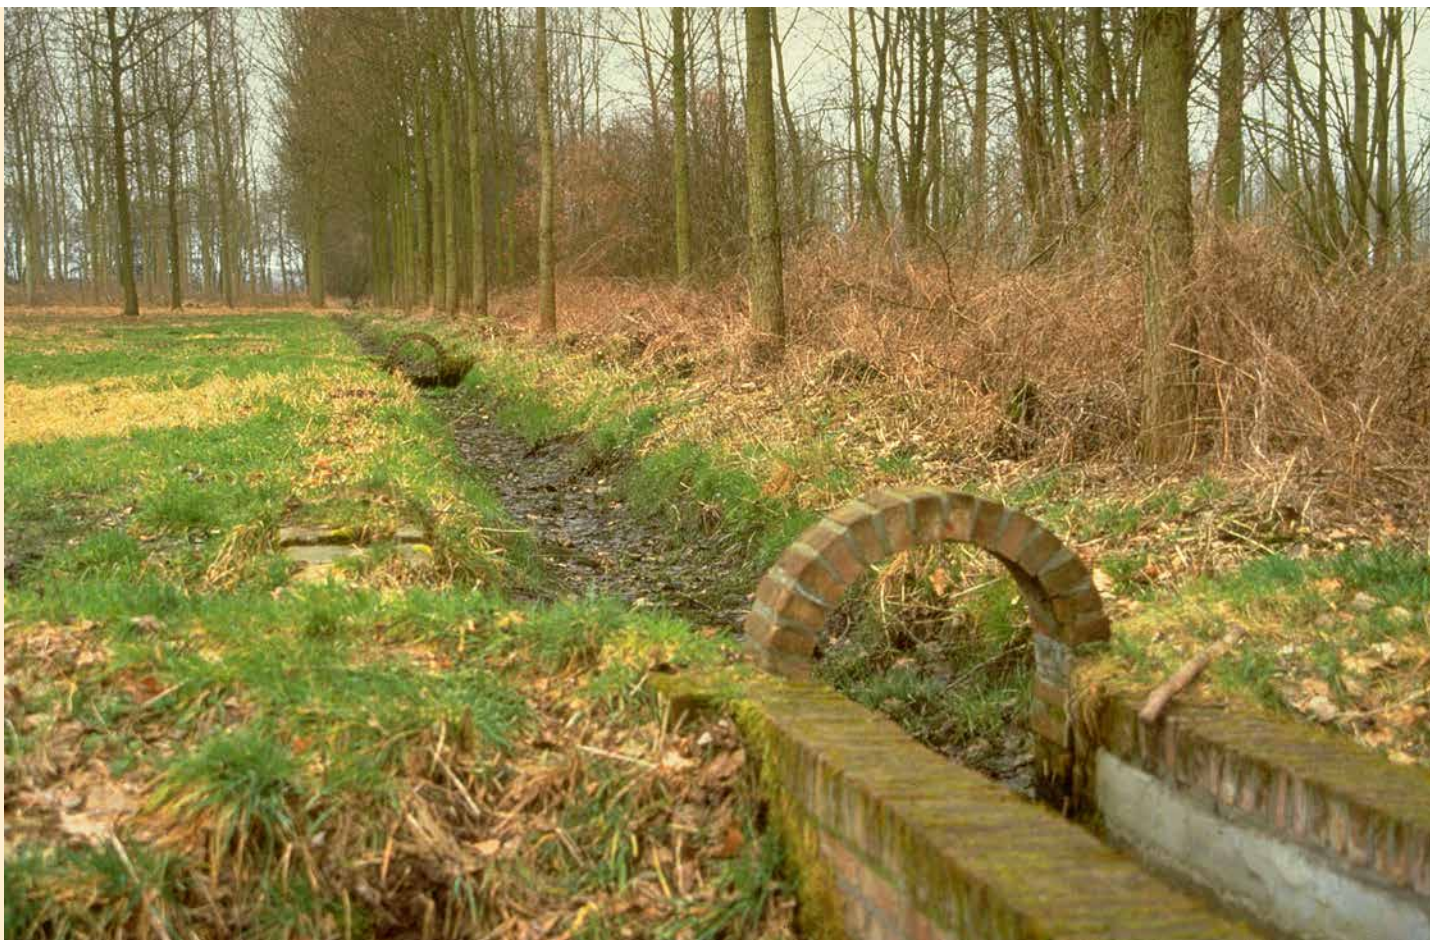
Op de grens van boer en bos kan u vaak heerlijk wandelen, mijmerend over wat zoal beheeraandacht vraagt. Hier gaat het om grazige stukken en zomen onder populieren overgaand in winterse resten van braam, brandnetelruigte en andere afgestorven bleswerkcomplicerende ondergroei. We zijn onmiskenbaar in een vochtige omgeving, waar ooit greppels gegraven zijn om nog iets nuttigs te kunnen verbouwen. En brede greppels vormen in natte periodes barrières voor vanaf 1917 wettelijk beschermde kleine, maar “nuttige dieren”: egels en mollen (Mollen, egels en kikvorsenwet, 1917!). Dus logisch dat de grondgebruikers van toen bruggetjes over de greppels legden, opdat deze insectenlarveneters hun nuttige werk aan weerszijden konden blijven uitoefenen. Vanaf 1963 veranderde dit inzicht en werd de wet ingetrokken, einde bescherming en dus zijn sindsdien deze mitigerende maatregelen niet meer onderhouden. Of zit het toch anders...? Aan u het antwoord:

Antwoord:
 Het zal niemand verwonderen dat het antwoord betrekking moet hebben op iets met water voor deze percelen. Het sleutelwoord dat de praktij kraadselredactie zo meezam heeft vermeden in de antwoorden zal uw ogen in één keer openen: vloeiweiden, waarmee antwoord b het juiste antwoord is. Als dat effect echter uitblijft volgt hier de toelichting: vloeiweiden werden in het verleden aangelegd om hooilanden te verbeteren, hooilanden die rijk waren aan vochtminnende grassen en kruiden, zoals herfstijloos en brede orchis. 's Winters vloeiweiden worden rijk water vanaf de gestuwde slootjes over het land en verbeterde zo de vruchtbaarheid en verlengde door de hogere temperatuur van het aangevoerde water het groeiseizoen. 's Zomers bleef het water in de bedding van de waterloop. Het systeem bestond al voor het begin van onze jaartelling, in de negentiende eeuw was sprake van een revolvant van deze methode. Rond 1900 maakte de beschikbaarheid van kunstmatig eender een eind aan de meeste vloeiweiden. Het gebied De Pelterheggen nabij Bergeijk is het mooiste voorbeeld van een negentiende-eeuwse vloeiweidencomplex in Nederland. Het bestaat uit een complex van smalle hooilanden gescheiden door bevoeiingsloten. Deze sloten staan via een tussen kaden gelegen Afwateringskanaal in verbinding met het Belgische Kanaal van Bocholt-Herentals, waarmee kalkrijk Maaswater wordt aangevoerd. Op niet meer gehooide percelen zijn destijds populieren voor de luciferindustrie aangeplant. In 1983 is een deel van de vloeiweiden weer in gebruik genomen.
